PROYECTO DE REHABILITACIÓN DE LA FÁBRICA DE SALAZÓN EN PUNTA BALEA, CANGAS, PARA CENTRO DE INVESTIGACIÓN

Máster Universitario en Rehabilitación Arquitectónica. Universidade da Coruña
curso 2018/19 / alumna CLAUDIA ARES CRIADO / tutor Víctor Manuel Hermo Sánchez

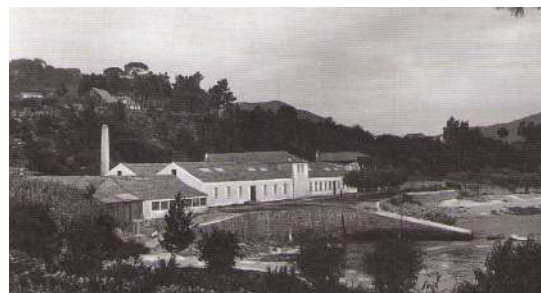
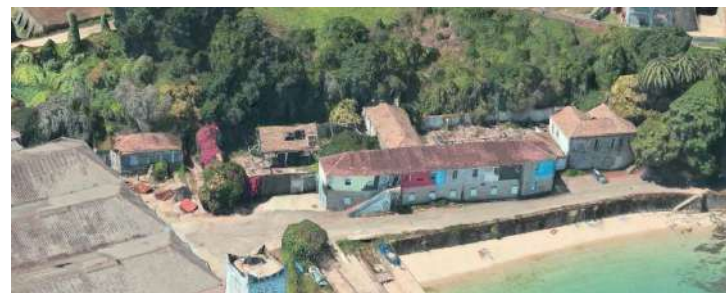
Fotografías de la fábrica original y en su estado actual de abandono

Las naves nuevas son similares a la antigua, a excepción de los pilares que son de hormigón. Las vigas del techo están muy deterioradas y gran parte de la cubierta se ha caído.

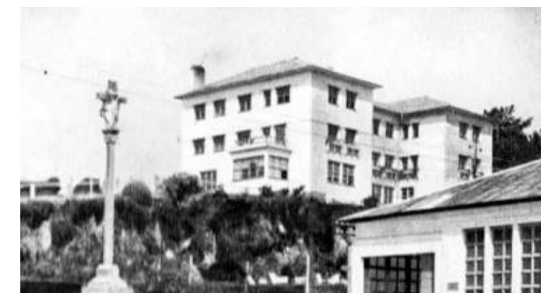
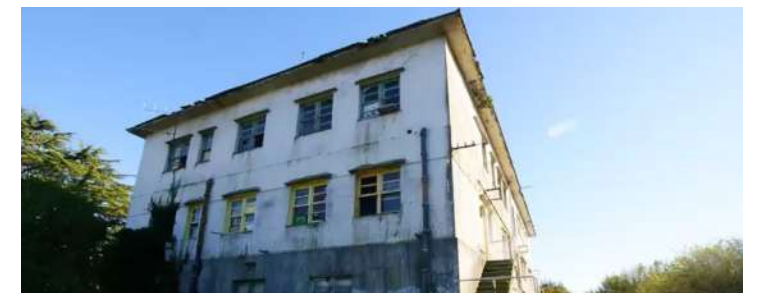
Fotografía antigua del hotel en funcionamiento y en su estado actual de abandono

El edificio se sustenta a través de pilares y vigas de hormigón armado. Aunque la estructura se encuentra en muy buen estado, el aspecto general de este edificio es ruinoso. Este edificio también ha sido ocupado e incendiado a lo largo de sus años de desuso.

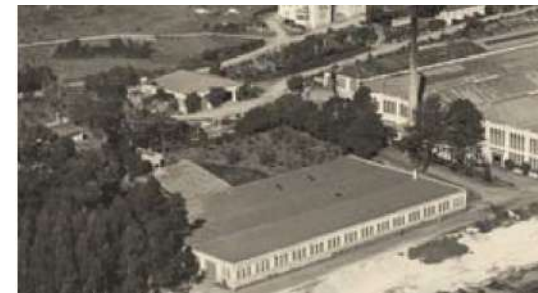
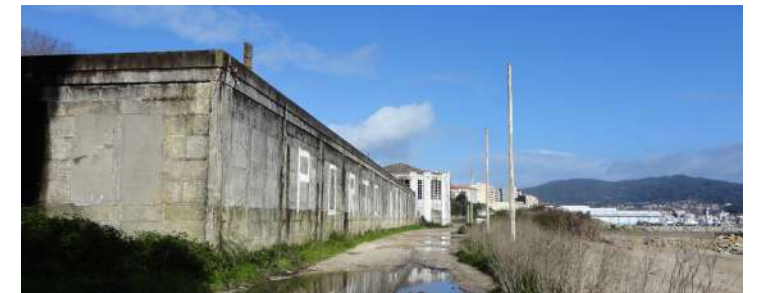
Un cerramiento de piedra funciona como muro de carga perimetral. La cubierta se sujeta mediante un conjunto de pilares de hormigón armado sobre los que se apoyan cerchas de madera. Antiguamente existía un falso techo que ocultaba la estructura de la cubierta, pero en la actualidad se encuentra derruido.

Fotografías de la nave original y en su estado actual de abandono

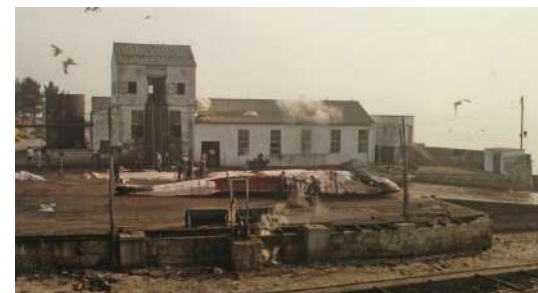
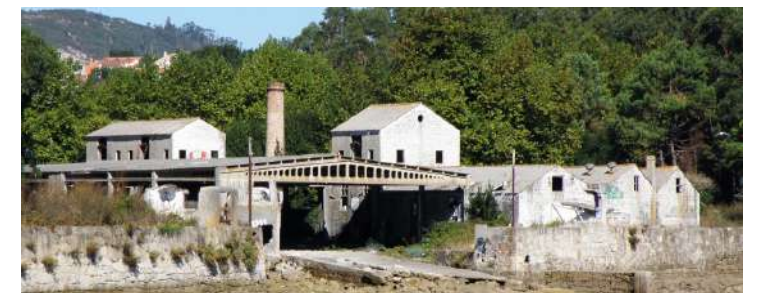
BALLENERA

Fotografías de la ballenera originalmente y en su estado actual de abandono

La estructura portante original de la Ballenera Massó se compone de muros de piedra en el perímetro y pilares de hormigón en el interior. El techo está soportado por cerchas de madera.

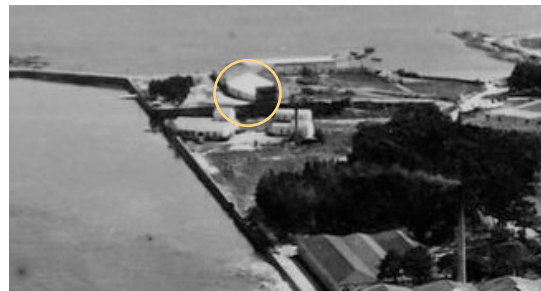
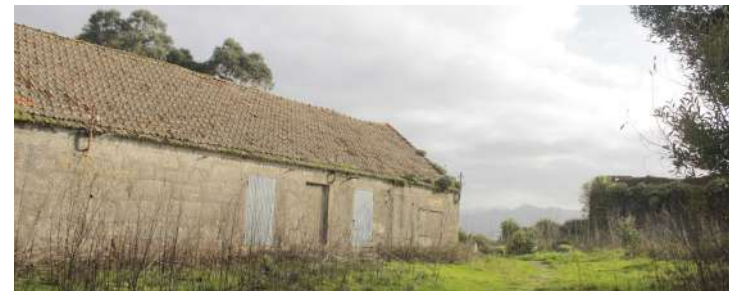
BARADERO E INSTALACIONES FRIGORÍFICAS

Fotografías de la fábrica original y en su estado actual de abandono

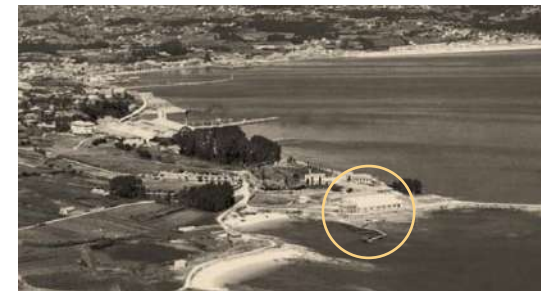
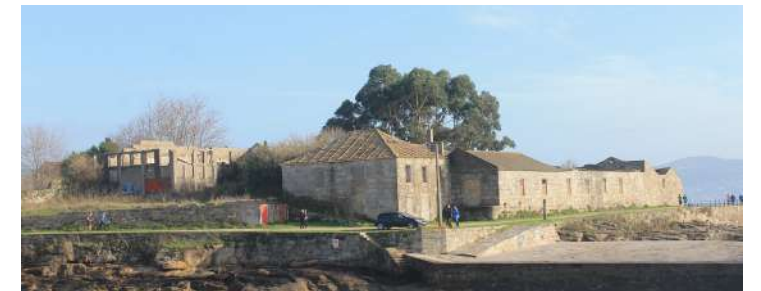
FABRICA DE SALAZÓN

Fotografía antigua del complejo y de la fábrica de salazón en su estado actual de abandono

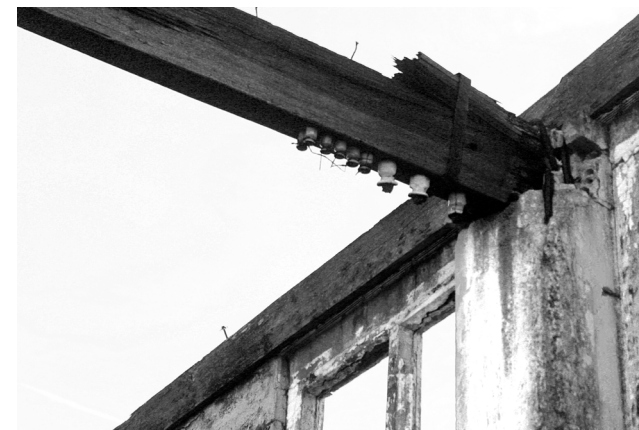
Cerchas y pilares de la nave norte

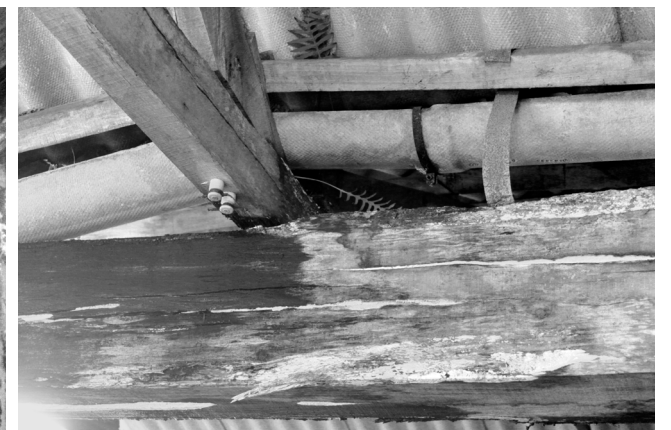
Vigas, cerchas y canalones de las naves centrales

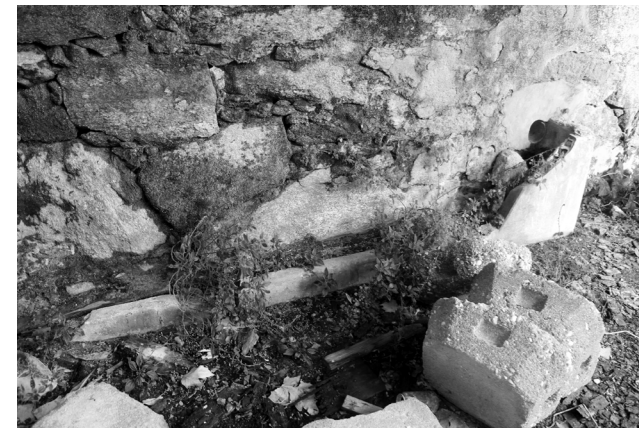
Canal de pluviales embebido en el muro de la nave norte

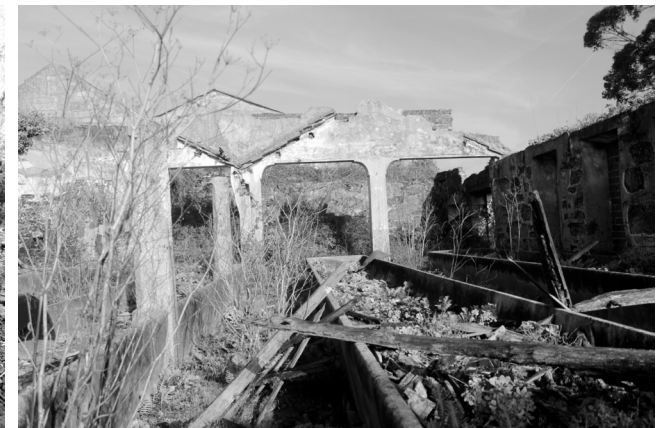
Pórticos de hormigón de la nave este y las piletas.

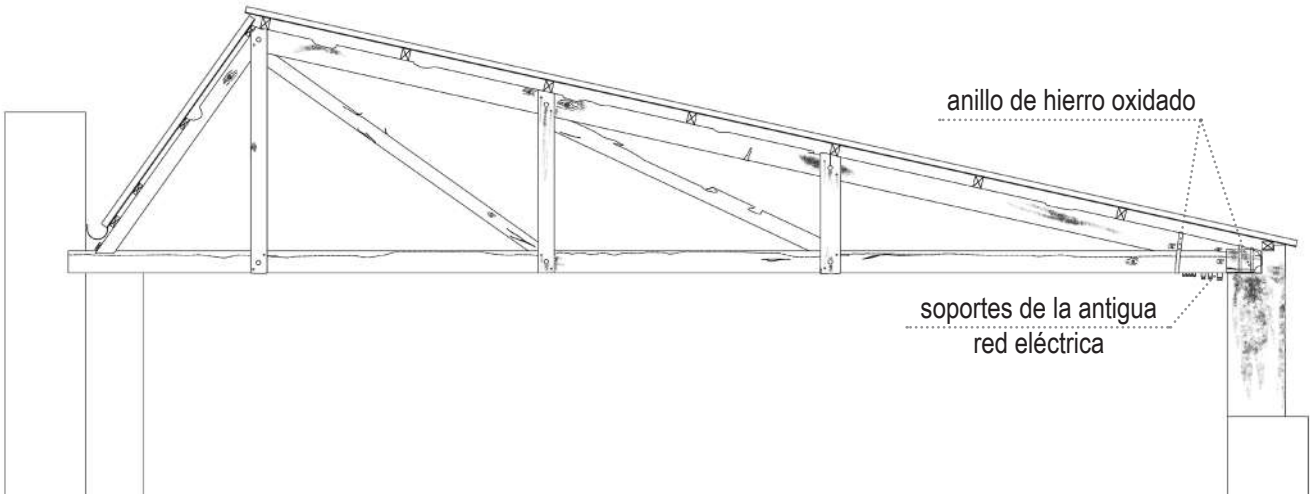
ESTUDIO DE LESIONES DE LA CERCHA NAVE NORTE

La nave norte cuenta con una cubierta formada por cerchas tipo shed, apoyadas en el lado norte en un muro de mampostería de granito y en el otro en pilares de hormigón armado. El hormigón se encuentra en mal estado, con el armado que rodea la testa de la cercha oxidado y con desprendimientos del hormigón en la zona superior.

La mayor parte de las cerchas de la nave norte se encuentran a la intemperie, y algunas de ellas han perdido parte de la cubierta. Debido a estar sometidas a los cambios cíclicos de humedad y secado el hierro de sus uniones se ha oxidado creando manchas negras en la madera. Estas manchas se pueden eliminar remplazando o arreglando las uniones metálicas y posteriormente tratando la madera con una solución acuosa de ácido oxálico al 8% y finalmente lavar bien la superficie con agua.

nudos de cara oxidación de los clavos de unión fenda fenda en la cara opuesta

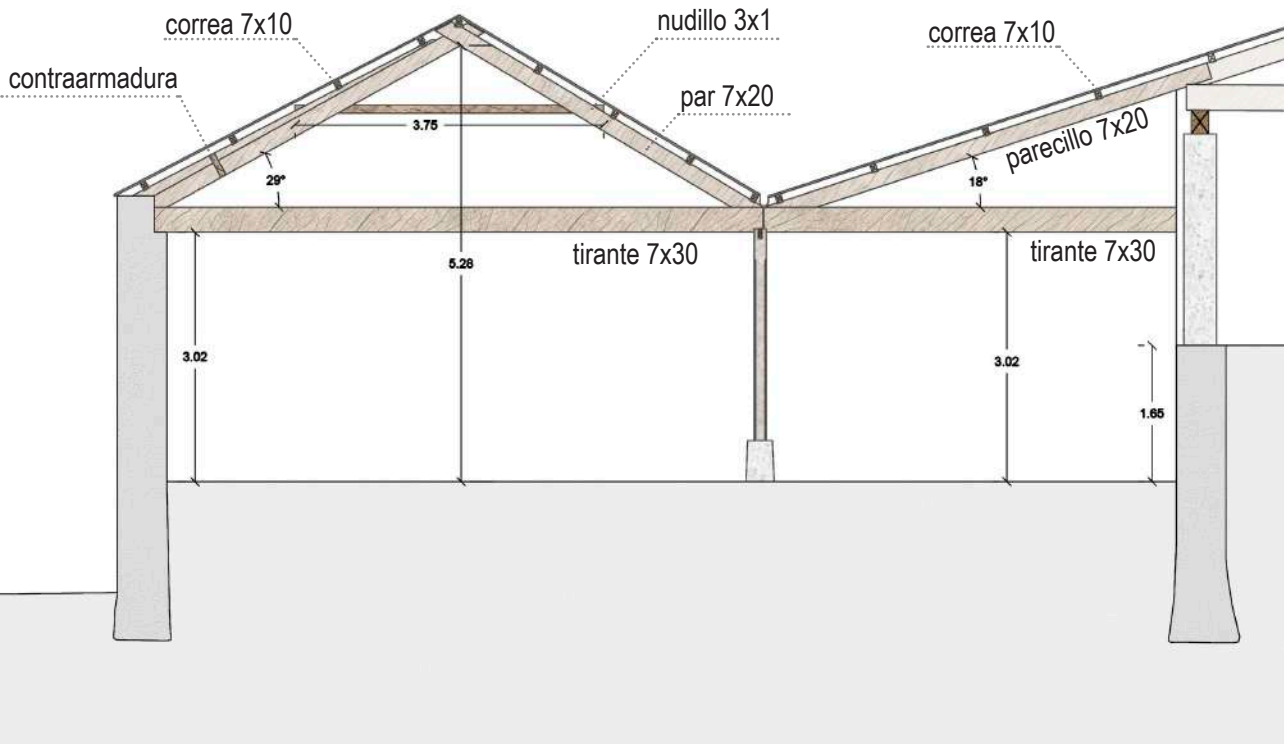
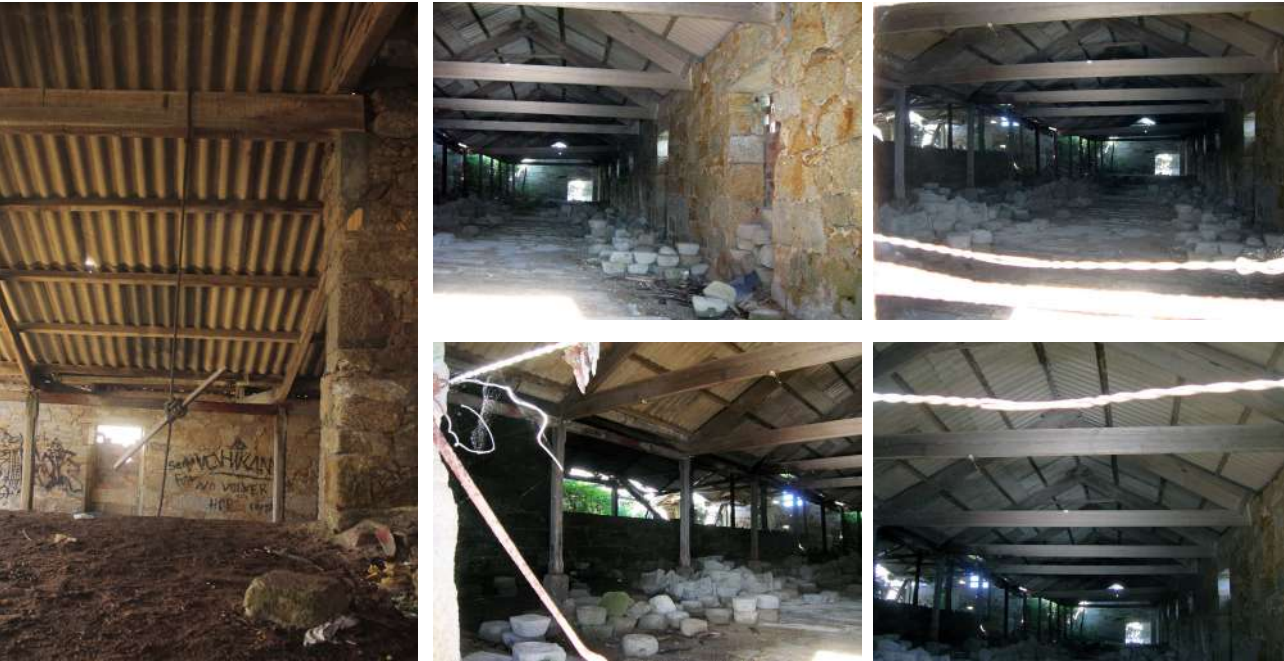
El par de estas cerchas presenta una deformación excesiva y ataques de insectos debido a la constante entrada de agua por los huecos de la cubierta. Debido al mal estado de los canalones, situados en las limahoyas y apoyados directamente en los pares de las cerchas, ha entrado una gran cantidad de agua en los apoyos provocando daños graves en la madera (pudriciones por hongos).

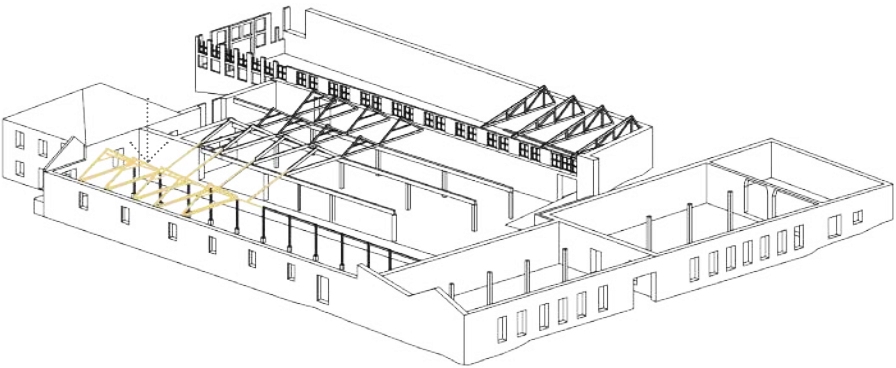
ESTUDIO DE LESIONES DE LA CERCHA NAVE SUR F

- humedad de filtración
- fenda
- fenda en la cara opuesta
- nudos de cara
- manchas rojas
- oxidación de los clavos de unión

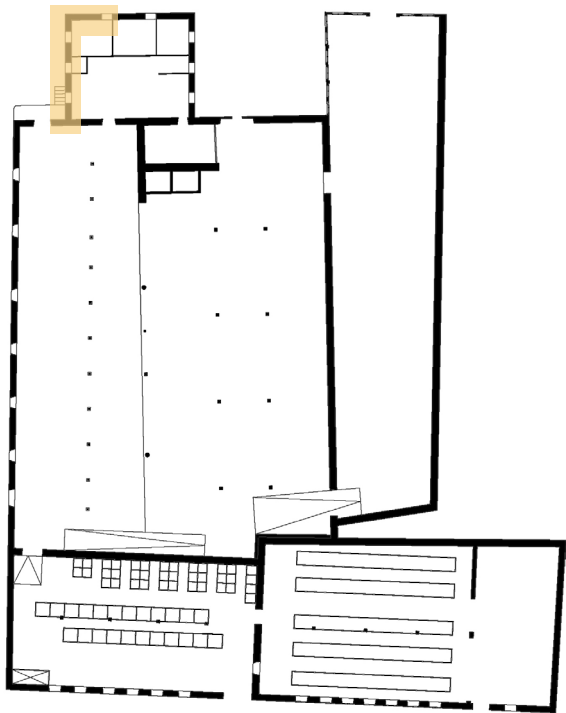
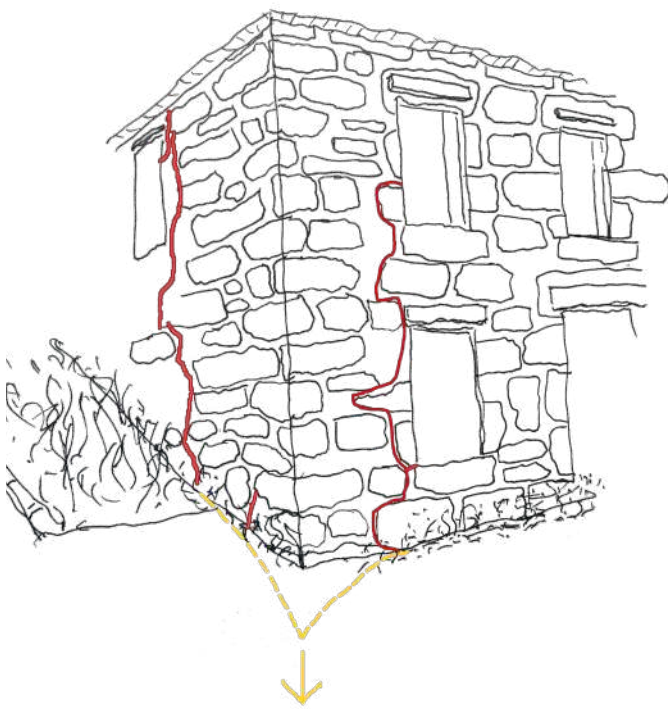
Asiento diferencial de la esquina / Rotura por movimientos de alargamiento por cesión del cargadero.

- Grietas verticales en la fachada sur y oeste entre los sillares de granito y el mortero (sin rotura del elemento unitario).
- Grietas y fisuras al rededor de los huecos de fachada, sin rotura de las piezas de sillería.
- Pérdida del mortero en las juntas.

- Colocación de extensómetros para identificar con mayor seguridad las grietas vivas de las muertas.

Colocar mortero en las grietas donde falta para evitar la entrada de agua y la acumulación de tierra que favorece el crecimiento de plantas: diferida.

- La fábrica no presenta deformaciones por pandeo, por lo que no hay un riesgo de caída inminente al camino peatonal.
- Se deberían cerrar los huecos superiores de la fachada para impedir la entrada de agua en el interior de la vivienda.

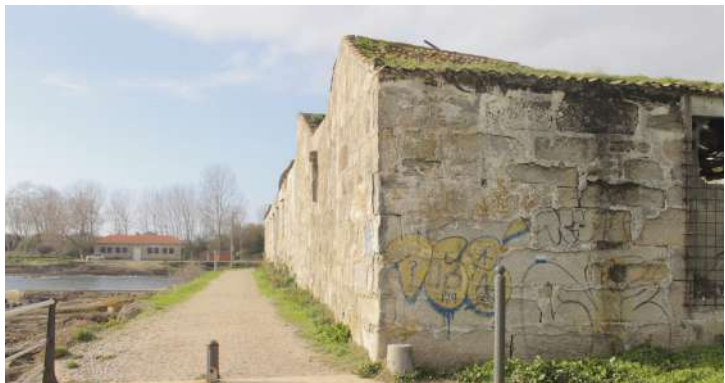
FICHA E-02

- Grietas y fisuras verticales en la esquina separando los sillares que cosen la fachada sur y este. Las grietas se producen sin romper el elemento unitario, siguiendo la línea del mortero (el elemento débil) provocando una separación “limpia” de los sillares, una abertura de la junta constructiva superficial.

- Medición de las grietas y fisuras.
- Colocación de un nivel para comprobar la pérdida de la verticalidad de ambas fachadas.

- Colocación de testigos de yeso (con un espesor inferior a 2mm) para conocer si la grieta continua abriéndose.

Colocar mortero en las grietas donde falta para evitar la entrada de agua y la acumulación de tierra que favorece el crecimiento de plantas: diferida.

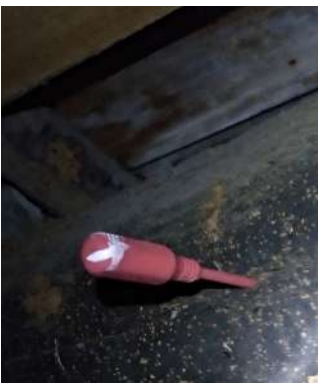
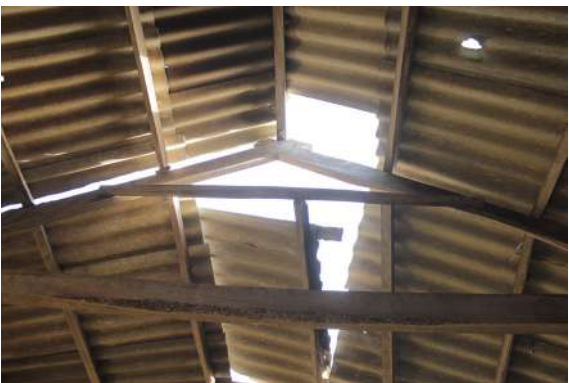
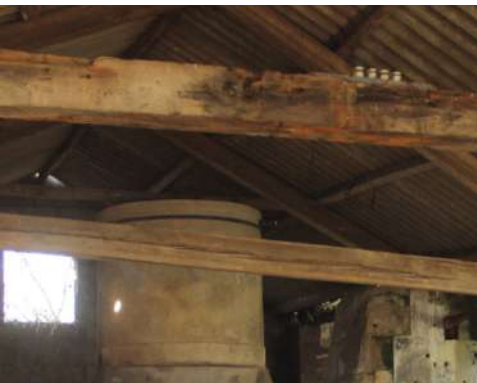
FICHA E-03

- Infiltraciones de agua por falta de mantenimiento en la cubierta, facilitando a su vez ataques por insectos xilófagos, probablemente carcoma, reduciendo la sección estructural de las piezas.

- La cubierta de la nave central tiene peligro de caída inminente, así como ha pasado con el resto de la cubierta de la nave, que ya no existe debido a los fuertes temporales. Sin embargo, este recinto se encuentra cerrado al público y el peligro de que afecte a personas es, aparentemente, mínimo (al estar el edificio abandonado), se propone cerrar los huecos por los que entra agua, colocar apeos con el fin de identificar futuros riesgos de desprendimientos de elementos de la cubierta.

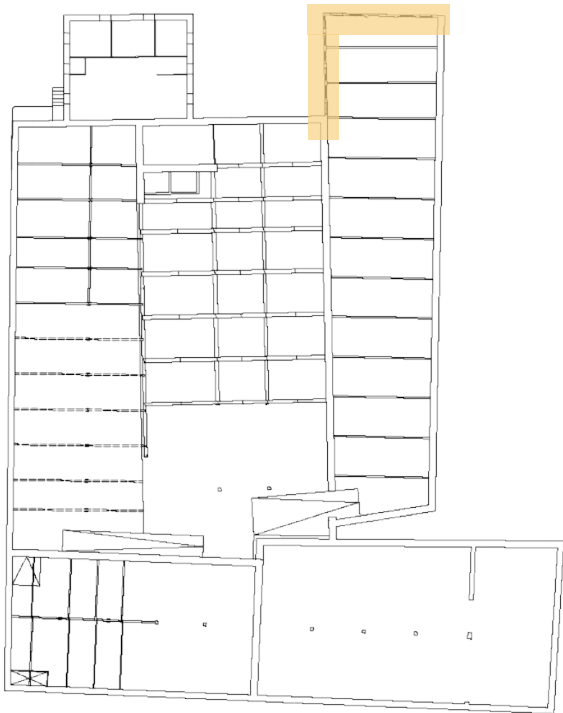
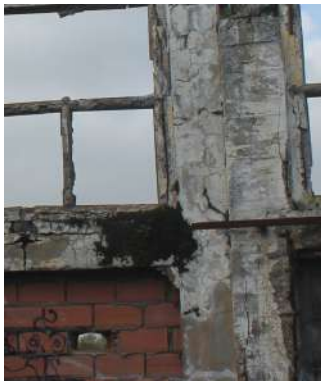
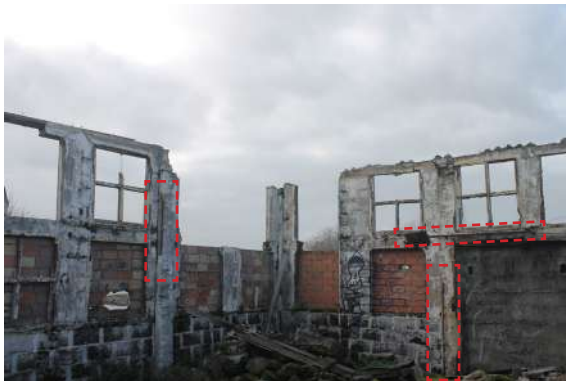
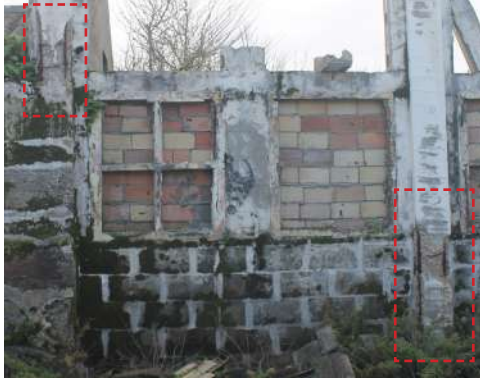
Corrosión de la armadura.

- Infiltraciones de agua a lo largo de los años por falta de mantenimiento en la cubierta, que ya es inexistente en esta zona de la nave norte.

- Se ha producido la corrosión de las armaduras, que al hincharse desprenden partes del hormigón de recubrimiento, acrecentando el problema. Sin embargo, debería realizarse un estudio sobre si es rentable realizar el arreglo de las armaduras o si es mejor demoler el elemento en toda su totalidad.

- Conocer el grado de carbonatación mediante la prueba de fenolftaleína.
- Realizar una estimación de la vida útil debido a la corrosión de las armaduras.
- Extracción de testigos de los elementos a fin de determinar la composición y resistencia de los mismos.

Como los elementos de hormigón del edificio, se encuentran en parte derrumbados, en parte con su acero corroído, se toma la decisión de pasivarlo y tratarlo con mortero.

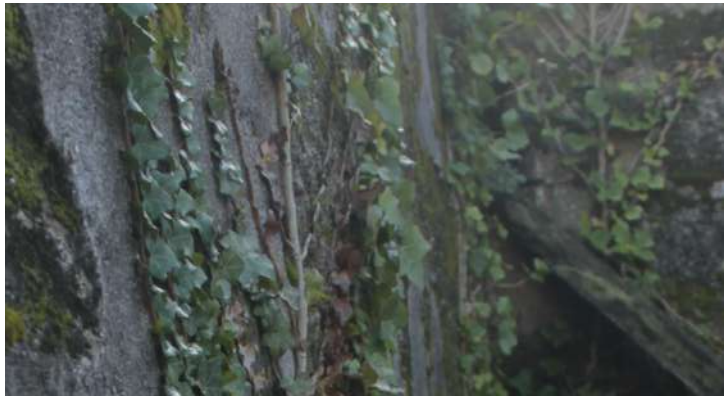
FICHA A-03

SUBSISTEMA: ACABADOS GRAVEDAD DE LA LESIÓN: MODERADO
ELEMENTOS AFECTADOS POR LA LESIÓN:

- Infiltraciones de agua por falta de mantenimiento y abandono del edificio.

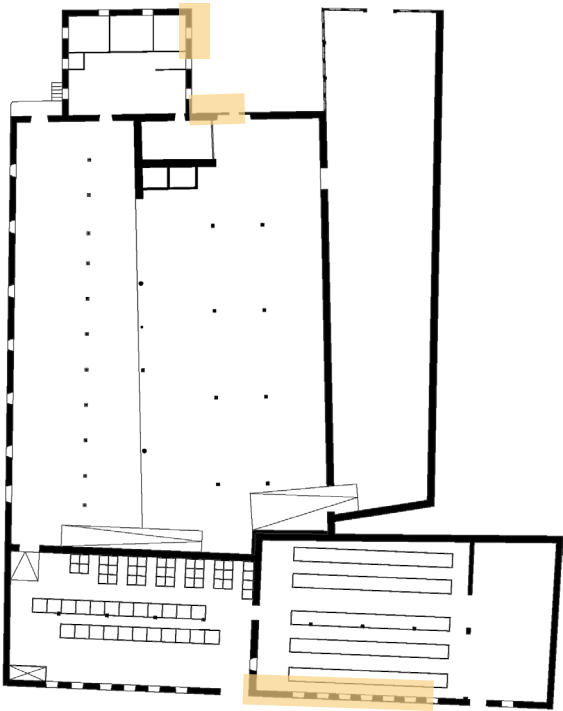
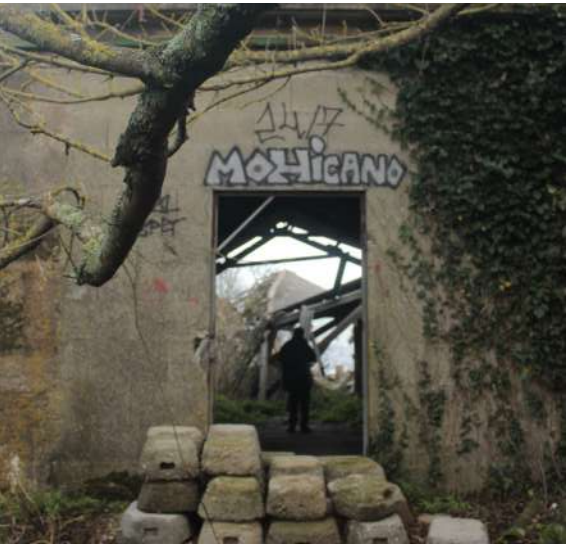
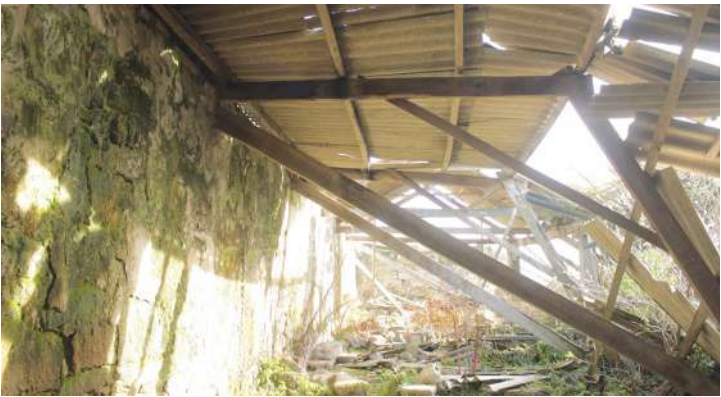
FICHA A-04

- Infiltraciones de agua y humedad por falta de mantenimiento en la cubierta.
- Falta de mantenimiento en las juntas, lo que permite la acumulación de tierra que junto con la humedad ambiental favorecen el crecimiento de estas plantas.

- Las raíces de estas plantas situadas en las juntas constructivas pueden constituir una amenaza contra la integridad del muro por las acciones mecánicas que generan ya que pueden actuar como cuñas.
- Se debe realizar un mantenimiento regular de las juntas para evitar que esto vuelva a ocurrir.

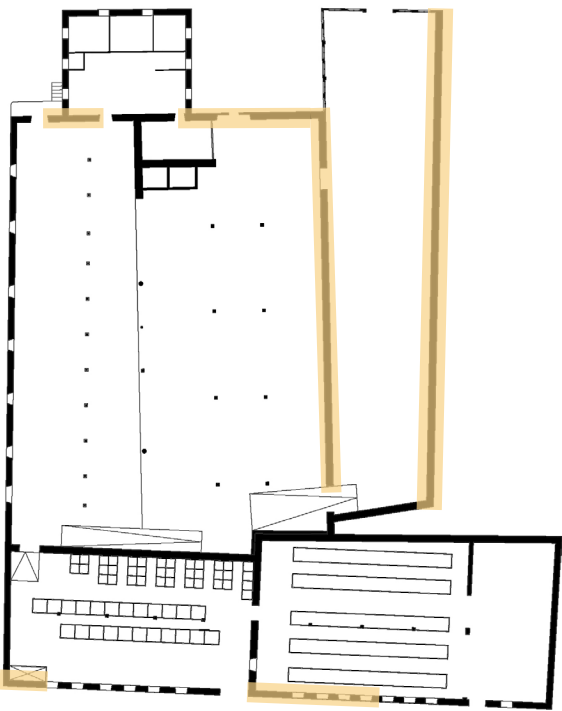
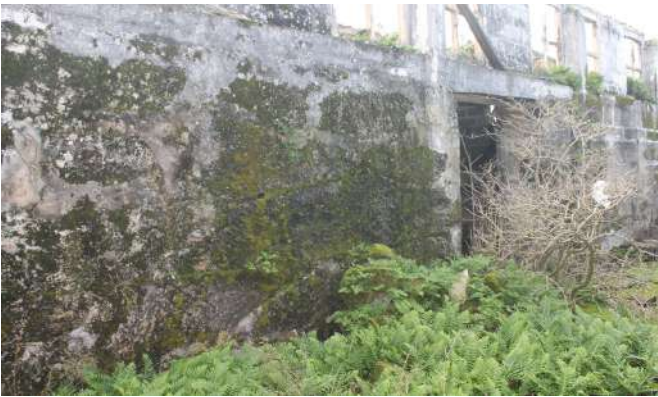
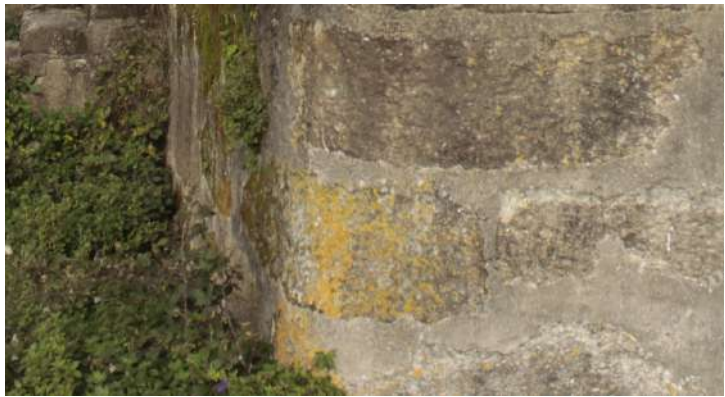
FICHA A-05

- Aspecto de la piedra.
- Genera una acción química erosiva (mediante ácidos orgánicos) generando otras lesiones secundarias como la entrada de agua al interior de la vivienda.

- En muchos casos estos líquenes solo afecta al aspecto visual de la fachada, dándoles un carácter de envejecimiento atractivo, por lo que no es siempre totalmente necesaria su limpieza. Además, estos organismos vegetales son unos excelente bioindicadores, por lo que podemos concluir que en esta zona el aire se encuentra muy poco contaminado.

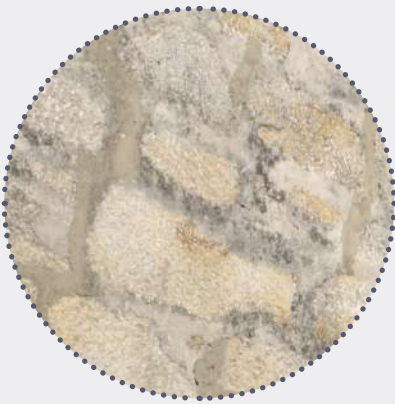
FICHA A-06

SUBSISTEMA: ACABADOS GRAVEDAD DE LA LESIÓN: LEVE
ELEMENTOS AFECTADOS POR LA LESIÓN:

- Humedad del ambiente al estar en una zona expuesta, y la porosidad del material que conforman los muros de la vivienda (sillería de granito).

- Aspecto de la piedra.

- Limpieza de los bloques de granito mediante microchorro: diferida.

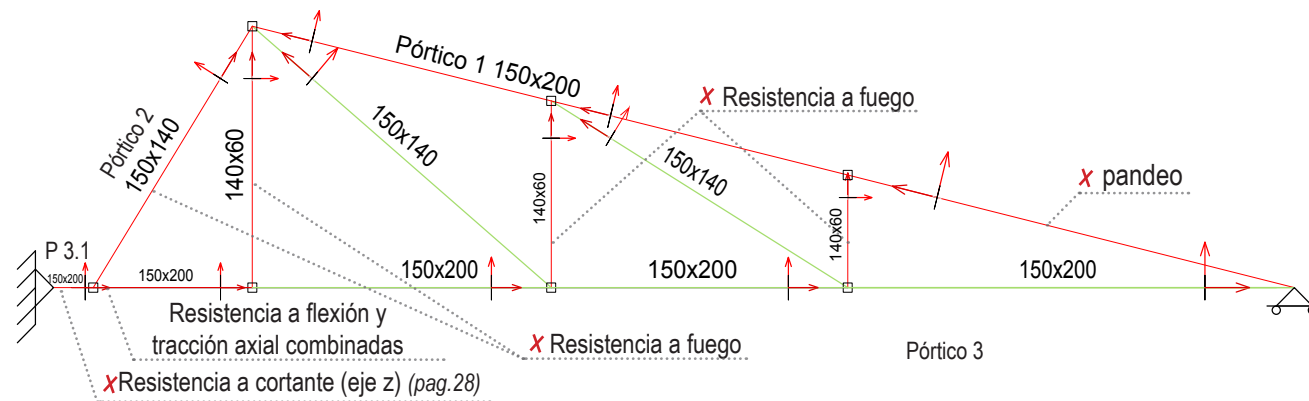
2.3.5 PROPUESTA DE INTERVENCIÓN en la cercha norte

A continuación propondremos una de las posibles solución de refuerzo para la cercha tipo Shed de la nave norte, que consistiría en el aumento de canto en las péndolas y en el cordón superior de menor longitud (Pórtico 2), debido a que todos estos elementos no cumplen frente a situación de incendio. También se aumentará el canto del cordón superior de mayor longitud (Pórtico 1) debido a que, como ya hemos visto en el apartado 5.4.1 COMPROBACIÓN CERCHA NORTE, CERCHA TIPO SHED, el vano de la izquierda supera la flecha máxima permitida. Finalmente, como el Pórtico 3.1 no cumple a cortante se colocará un perfil metálico en L y de esta manera solucionaremos también el fallo a flexo-compresión del Pórtico 3.

Como la cubierta que soportan las cerchas se encuentra prácticamente desaparecida, o solo esta conformada por una plancha de fibrocemento, se decide bajar la cercha hasta el terreno con la ayuda de una grúa, para realizar el refuerzo. Una vez realizado se colocará de nuevo en su posición original, evitando la instalación de un andamio y de apeos y haciendo, de esta manera, más fácil la labor de operario. A continuación, detallaremos paso a paso la realización del refuerzo:

- 1 Primero se retirarán los elementos de la cubierta: las planchas de fibrocemento (teniendo en cuenta que pueden contener amianto) y las correas. Se cortarán las armaduras del pilar de hormigón que rodean la cercha de madera en el extremo derecho.
- 2 A continuación se retirarán las cerchas con la ayuda de una grúa para poder realizar el refuerzo a cota de pavimento.

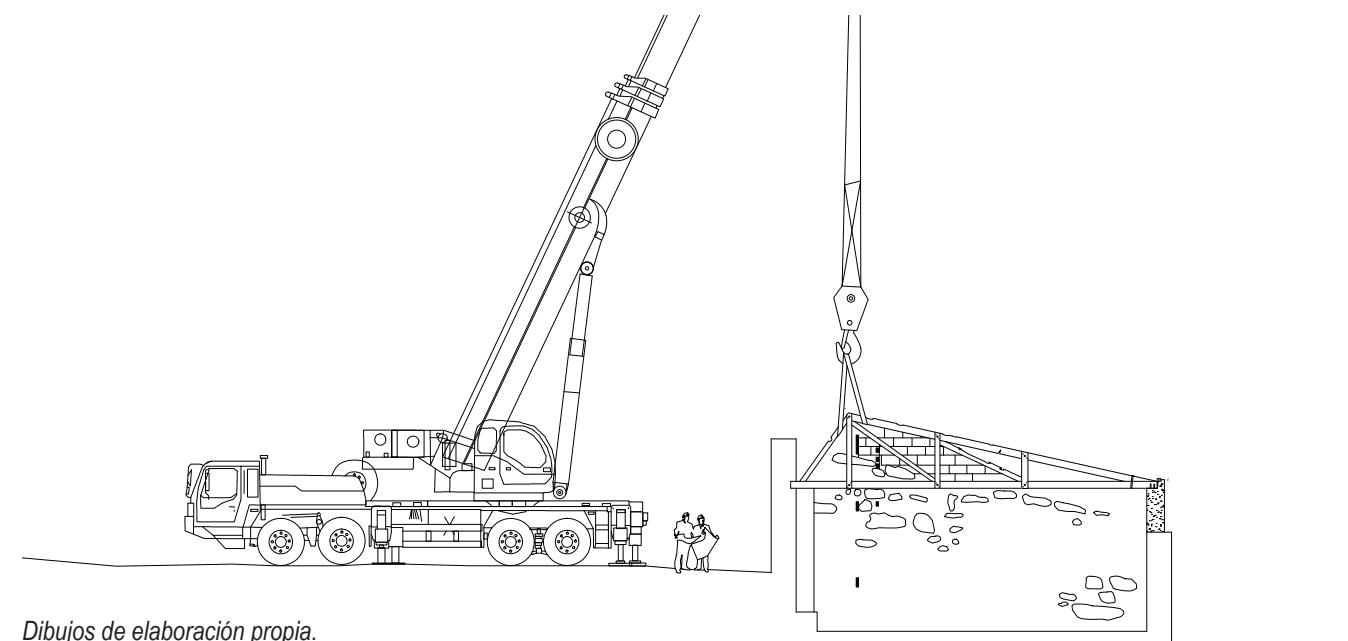
3 Como las péndolas son antiguas y están dañadas por la corrosión de los tornillos y cuentan con una dimensión escasa se opta por quitar estas piezas para ser remplazadas por unas nuevas de mayor canto.

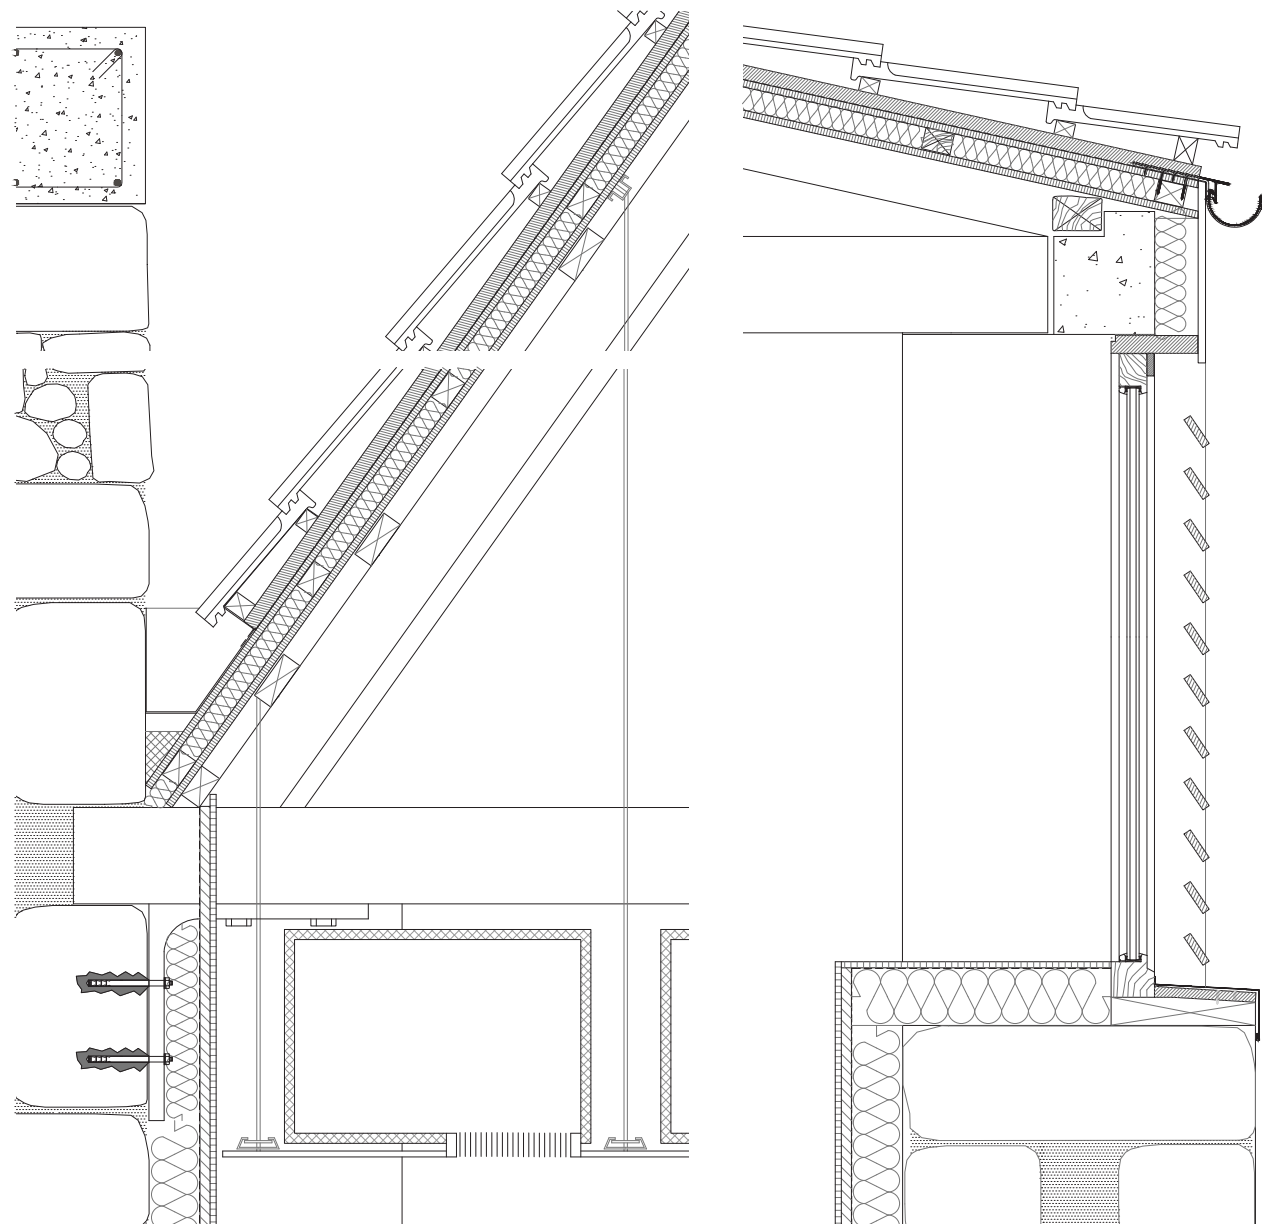
Detalles de elaboración propia

Sin embargo, la cubierta actual formada por planchas de fibrocemento y tejas alicantinas, es inadecuada y se encuentra en su mayor parte desplomada. Sería conveniente reemplazarla por una completamente nueva, además de reponer algunas piezas de la estructura de madera afectadas por la carcoma, la pudrición y con una sección insuficiente para cumplir la normativa actual a incendio.

Para la nueva cubierta es preferible emplear soluciones de teja apoyada sobre rastreles, con cámara ventilada inferior y, si se permite. Tablero estructural tipo superPan Tech P5 + Barrera reguladora de vapor + rastreles de madera de pino de 60x40mm separados 40 cm + fibra de vidrio + tablero estructural OSB + Lámina impermeable + rastreles y contrarastreles alerces 50x30mm, rastreles cobija 80x30mm + teja cerámica curva.
